| Miesto stavby: | Cífer, p.č. 393, 392, k.ú. Pác | | |
| Názov stavby: | <b>ZVONICA PÁC</b> | Dátum: | 12.03.2021 |
| <b>ŠTÚDIA</b> | | Stupeň: | Štúdia |
| <b>Súčasný stav - Pohľady 1:50</b> | | | |

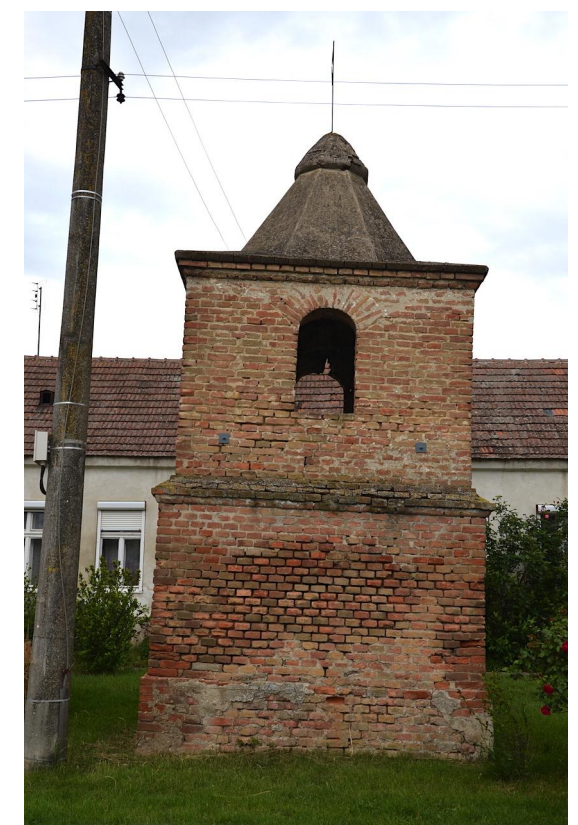
JUHOVÝCHOD

Objekt zvonice vykazuje aj ďalšie poškodenia ako je degradovaná maltová krytina zvonice a vyplavená malta v škárah najmä na juhovýchodnej stene a v interiéri stavby.

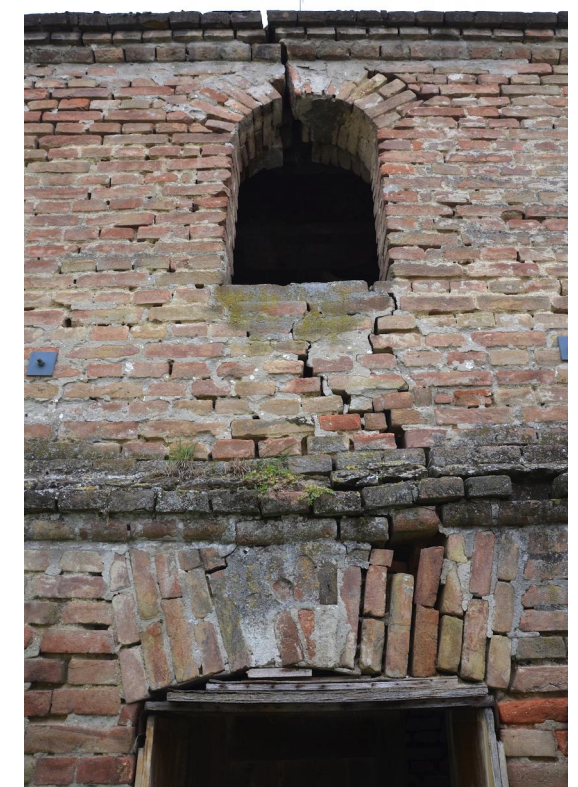
V severozápadnej stene zvonice v priebehu viacerých rokov vznikla zvislá priebežná trhlina v dôsledku nerovnomerného sadania objektu. Celý objekt je viditeľne naklonený smerom na východ. Sadanie minimálne dvoch rohov objektu preukázalo geodetické meranie metódou veľmi presnej nivelácie prevedené Ing. Nývtovou v rokoch 2019/2020 (objednávateľ Obec Cífer). Ako hlavnú príčinu statickej zmeny vlhkostných pomerov v základovej zemine. Hypotézu o presakujúcej kanalizácii kamerová skúška v roku 2019 v blízkosti objektu nepotvrdila. Jednou z možných príčin je pôsobenie presakujúcej dažďovej vody stekajúcej zo samotného objektu zvonice, zrážkovej vody stekajúcej do zeleného pásu a okolia zvonice z príslušných chodníkov a asfaltovej cesty.

TRHLINA V SEVEROZÁPADNEJ FASÁDE

Na odporúčanie staticka je potrebné zachytiť a odviesť zrážkovú vodu z okolia stavby preč od jej základov. Z toho dôvodu boli navrhnuté nasledovné terénne úpravy v okolí stavby: Utesnenie spodnej stavby objektu ilom a odvedenie presiaknutej zrážkovej vody zachytenej na ílovej vrstve preč od stavby.
