| Miesto stavby: | Cífer, p.č. 393, 392, k.ú. Pác | | |
| Názov stavby: | <b>ZVONICA PÁC</b> | Dátum: | 12.03.2021 |
| <b>ŠTÚDIA</b> | | Stupeň: | Štúdia |
| <b>Súčasný stav - Pohľady 1:50</b> | | | |

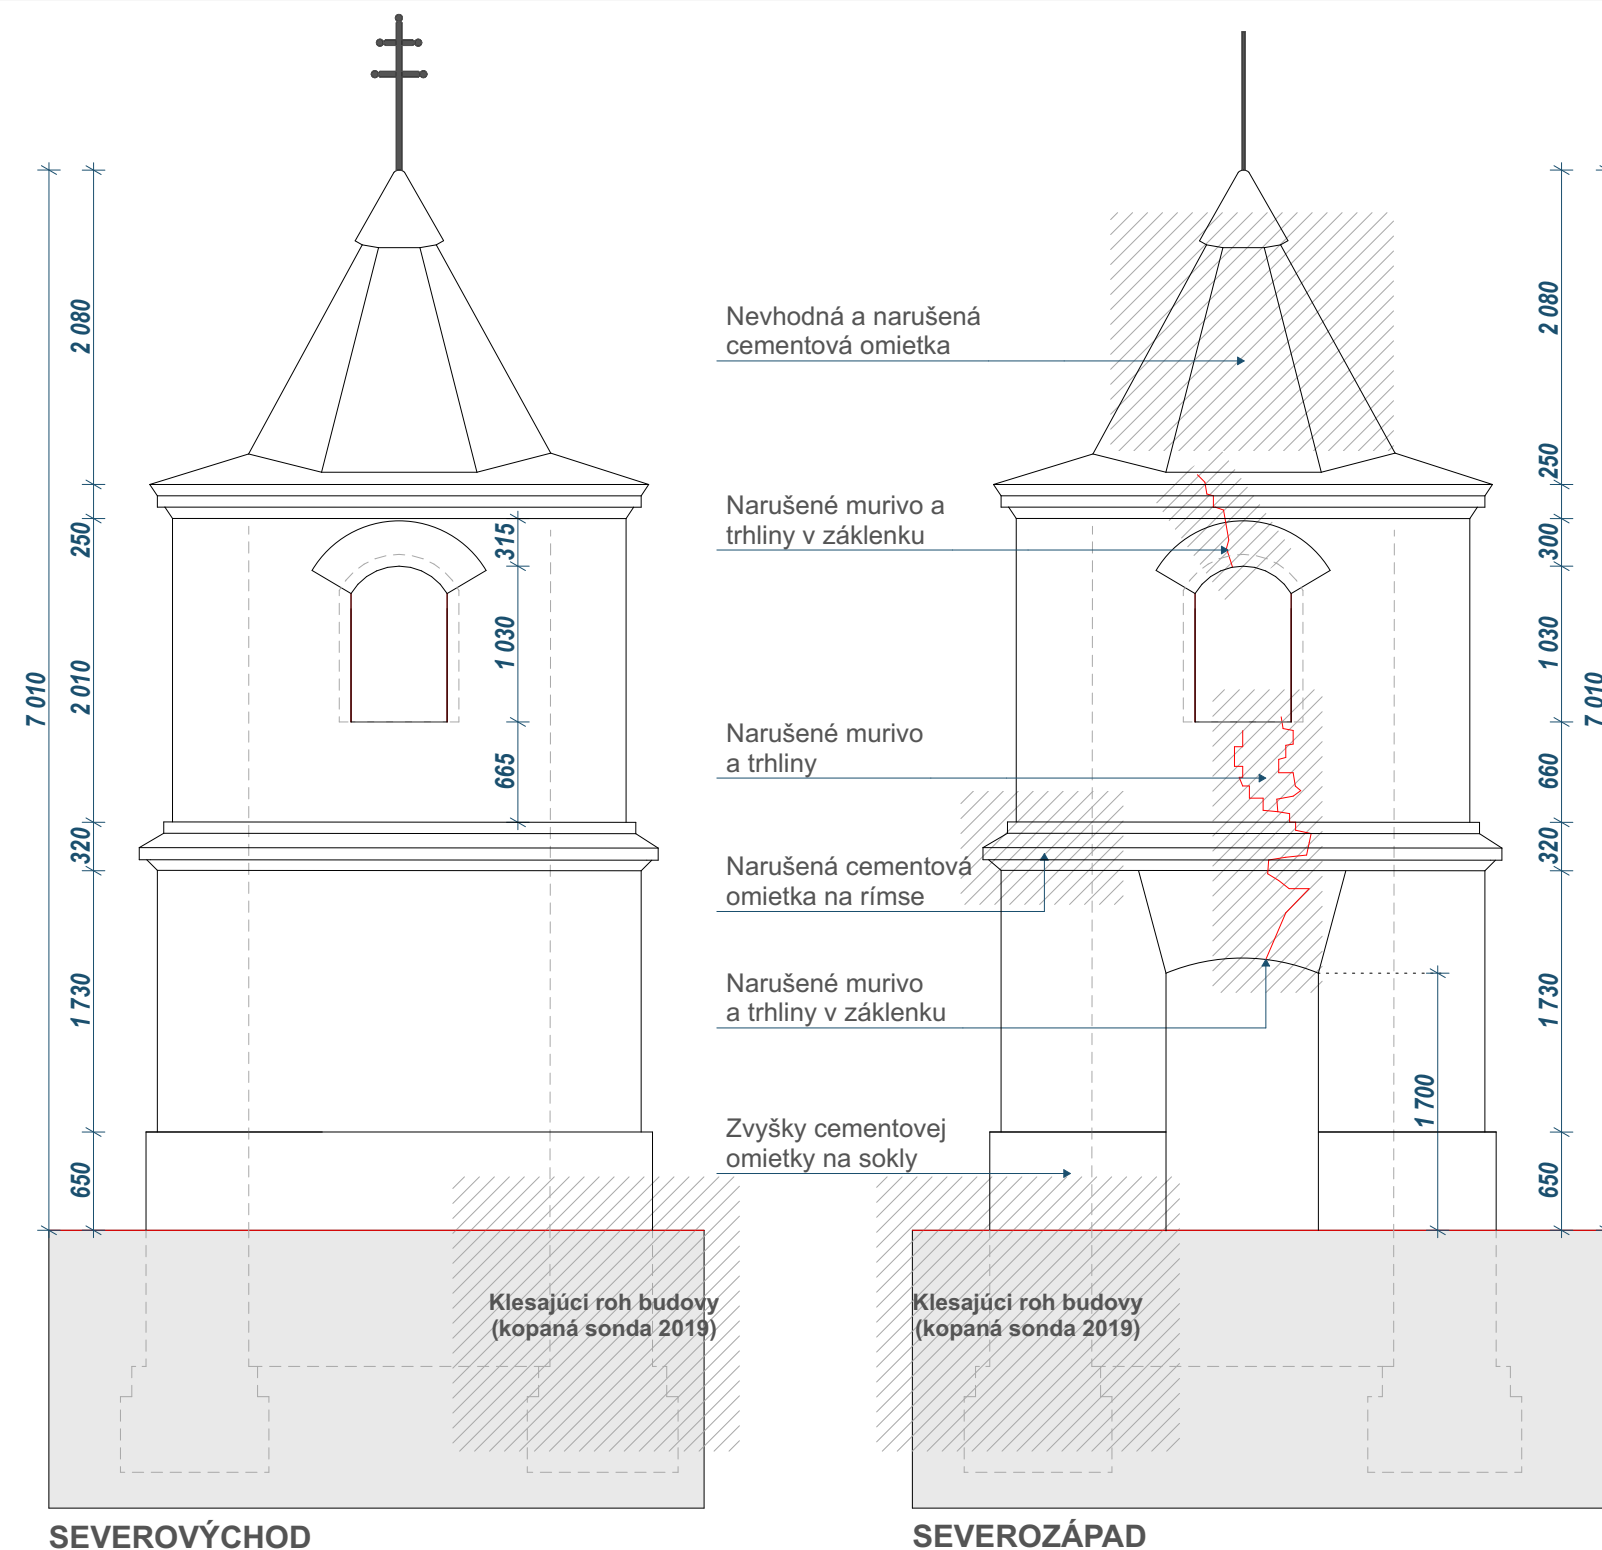
V severozápadnej stene zvonice v priebehu viacerých rokov vznikla zvislá priebežná trhlina v dôsledku nerovnomerného sadania objektu. Celý objekt je viditeľne naklonený smerom na východ. Sadanie minimálne dvoch rohov objektu preukázalo geodetické meranie metódou veľmi presnej nivelácie prevedené Ing. Nývtovou v rokoch 2019/2020 (objednávateľ Obec Cífer). Ako hlavnú príčinu statickej zmeny vlhkostných pomerov v základovej zemine. Hypotézu o presakujúcej kanalizácii kamerová skúška v roku 2019 v blízkosti objektu nepotvrdila. Jednou z možných príčin je pôsobenie presakujúcej dažďovej vody stekajúcej zo samotného objektu zvonice, zrážkovej vody stekajúcej do zeleného pásu a okolia zvonice z príslušných chodníkov a asfaltovej cesty.

Objekt zvonice vykazuje aj ďalšie poškodenia ako je degradovaná maltová krytina zvonice a vyplavená malta v škárah najmä na juhovýchodnej stene a v interiéri stavby.

Na odporúčanie staticka je potrebné zachytiť a odviesť zrážkovú vodu z okolia stavby preč od jej základov. Z toho dôvodu boli navrhnuté nasledovné terénne úpravy v okolí stavby: Utesnenie spodnej stavby objektu ilom a odvedenie presiaknutej zrážkovej vody zachytenej na ílovej vrstve preč od stavby.
